名古屋高速道路の  
長期維持管理及び大規模修繕等に関する技術検討委員会  
～第1回～

平成25年7月30日  
名古屋高速道路公社

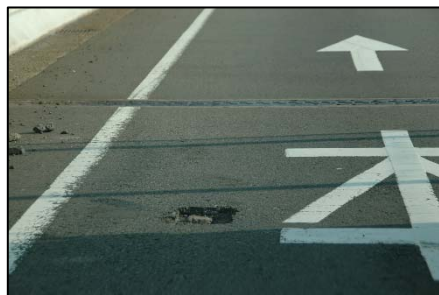
舗装の損傷(ポットホール)

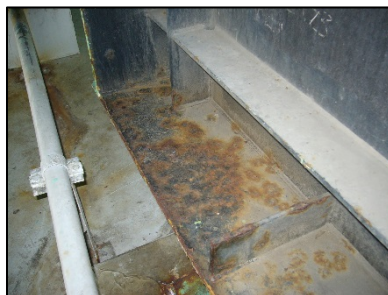
鋼桁の損傷(漏水による錆)

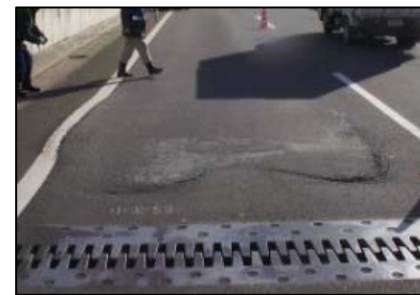
舗装の損傷(流動)

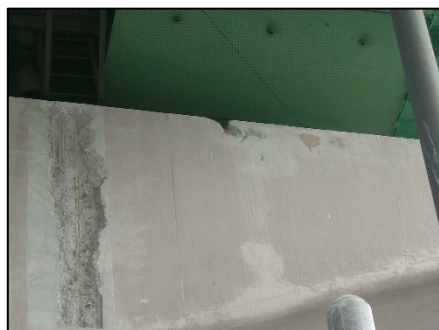
コンクリート梁の損傷(欠け落ち)

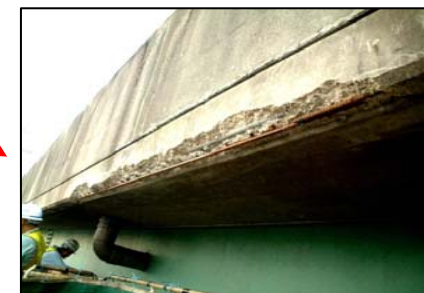
コンクリート高欄の損傷(欠け落ち)

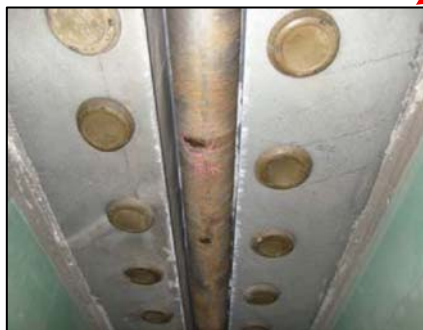
伸縮装置の損傷(樋の破損)

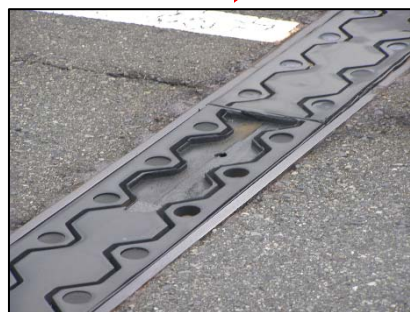
伸縮装置の損傷

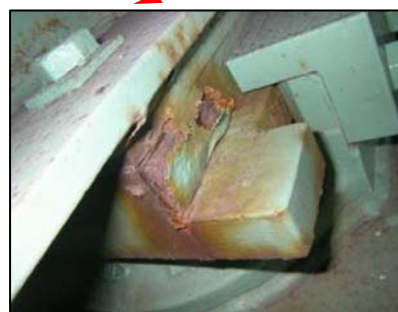
鋼製支承の損傷(漏水による錆)

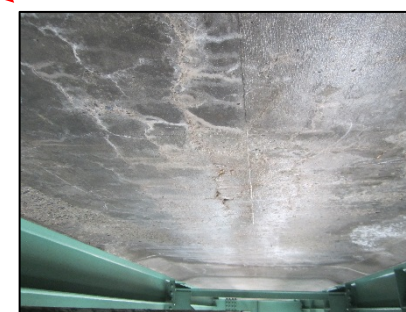
コンクリート床版の損傷(ひび割れ)

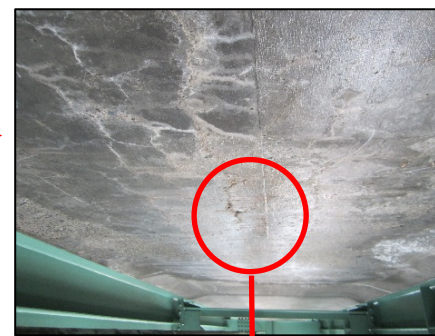
- ・疲労を一つの要因とする2方向ひび割れや流出石灰の損傷が発生している。
- ・昭和48年の道路橋示方書に準拠して設計した大高線に多くみられる。

格子状の  
ひび割れ

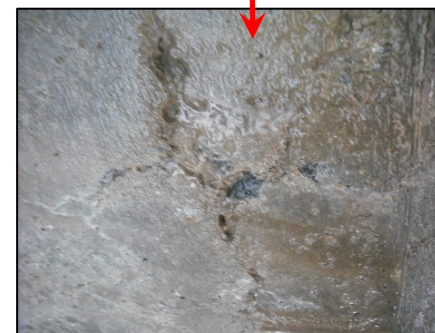
ひび割れ部  
からの漏水

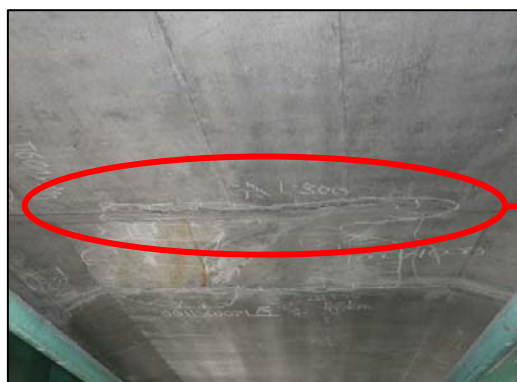
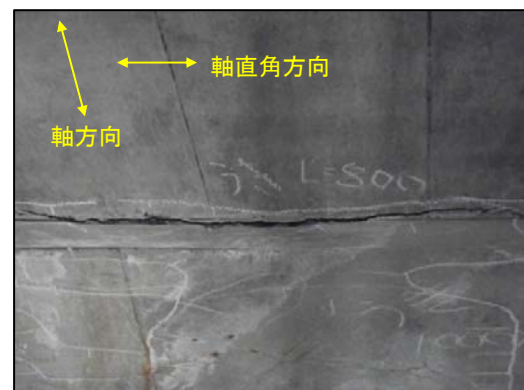
- ・床版の打継目から雨水や凍結防止剤が流入することにより、床版内部の鉄筋が腐食し、鉄筋が膨張することで床版にひび割れが発生している。
- ・小牧線以前に建設した路線は床版防水層が施工されておらず、損傷が著しい。

打ち継部のひび割れ

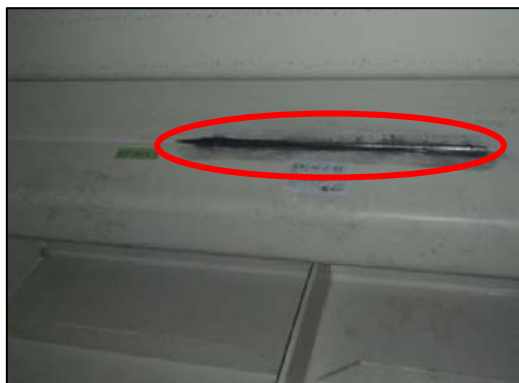
- ・繰返し荷重の影響が大きい輪荷重載荷位置を中心に疲労き裂が発生している。
- ・平成14年の道路橋示方書に疲労設計が追加改訂されている。

デッキとUリブの溶接部のき裂

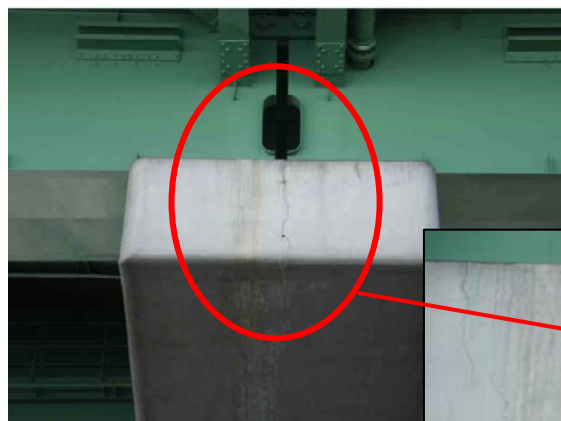
- ・伸縮装置の損傷により、橋脚へ雨水や凍結防止剤が流出している。
- ・このことにより、橋脚梁内部へ侵入した劣化因子の影響で鉄筋が腐食し、ひび割れや浮きが発生している。

梁角部の  
ひび割れ

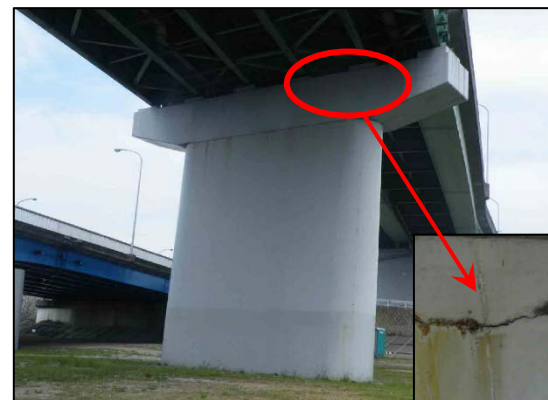
梁側面部の  
浮き・ひび割れ

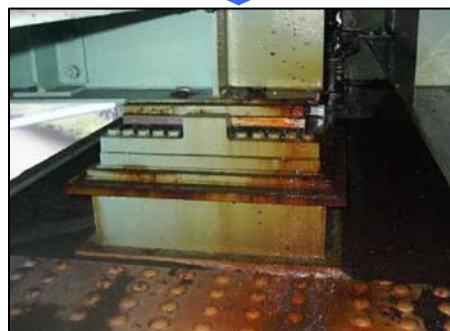
支承の錆

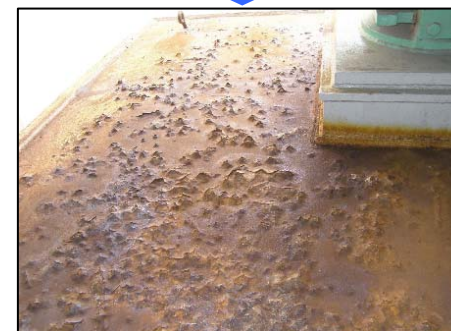
橋脚梁天端の錆

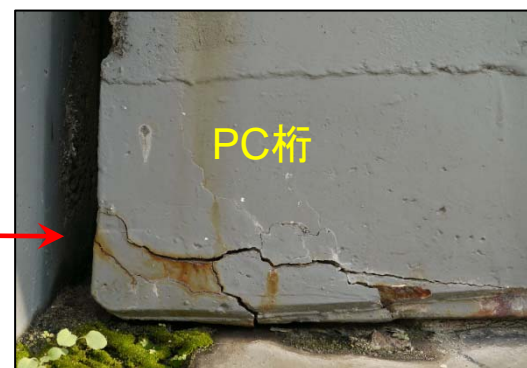
- ・出入口に多く使われているPC桁端部にひび割れが発生している。
- ・伸縮装置の損傷による漏水が原因と推測されるが、桁端部の遊間が狭く、維持管理が困難な箇所である(53箇所)。

PC桁の損傷(外桁部)

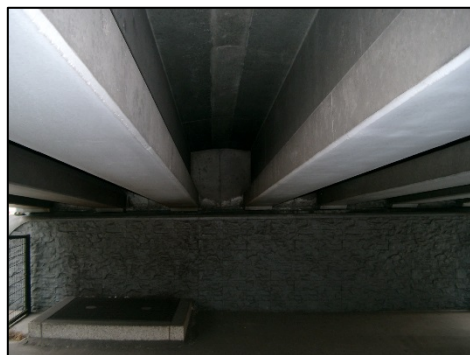
桁端部にスペースが無く維持管理が困難

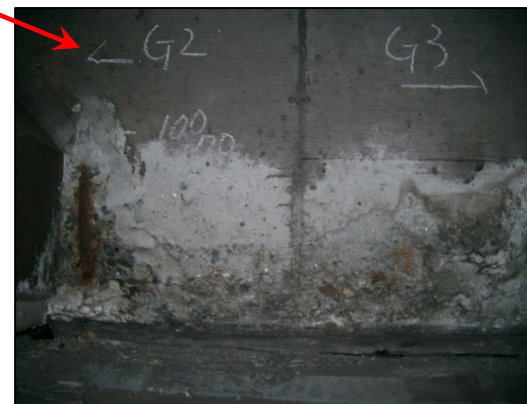
PC桁の損傷(横桁部)

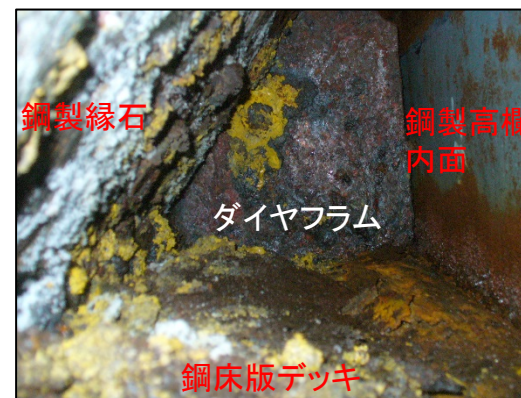
鋼製高欄地覆内部損傷

縁石の損傷部と添接部からの浸水により、縁石内部が腐食したと考えられる。

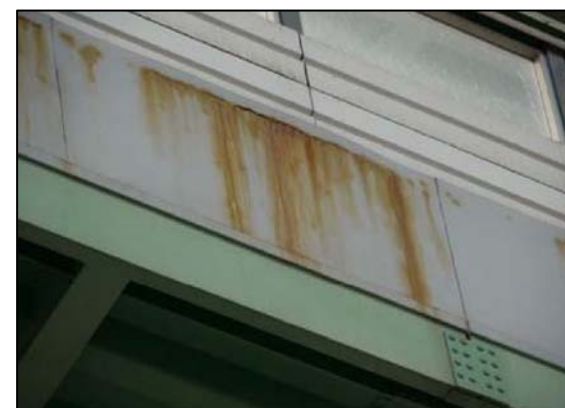
鋼製型枠の錆・き裂

鋼製型枠とコンクリートの間へ雨水が滞水し、鋼製型枠が錆びてき裂が発生している。

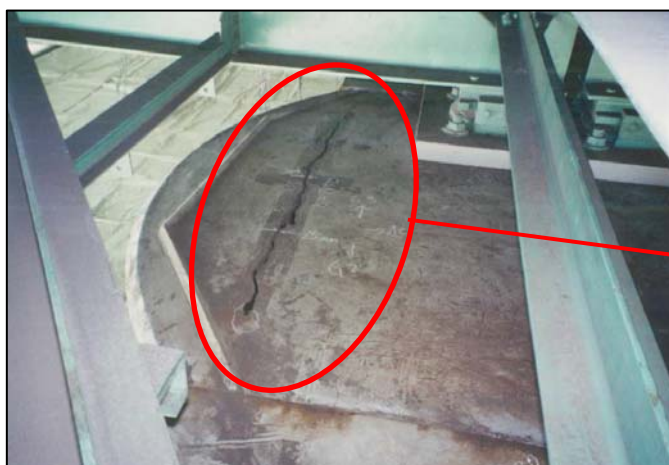
【鉄筋の破断】

水和反応で生成される水酸化アルカリと特定のシリカ鉱物の反応によりコンクリートが異常膨張しそれに伴うひび割れを発生させる。鉄筋の破断に至るケースもある。

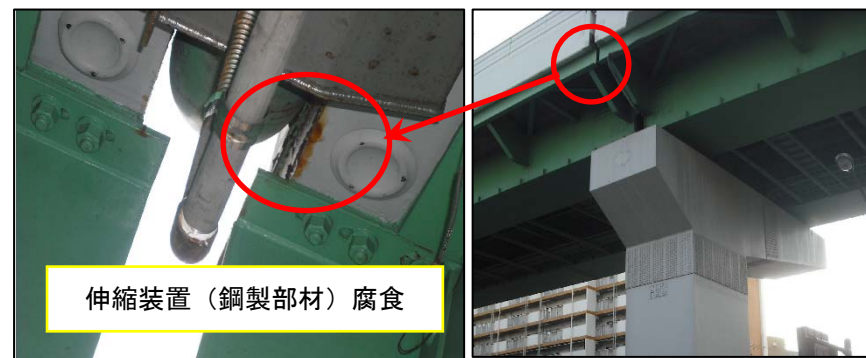
発生場所 : 都心環状線 丸田町JCT南付近  
 第三者被害: 走行車両へ接触  
 供用開始 : 昭和63年4月  
 経過年数 : 24年

伸縮装置(鋼製部材)腐食

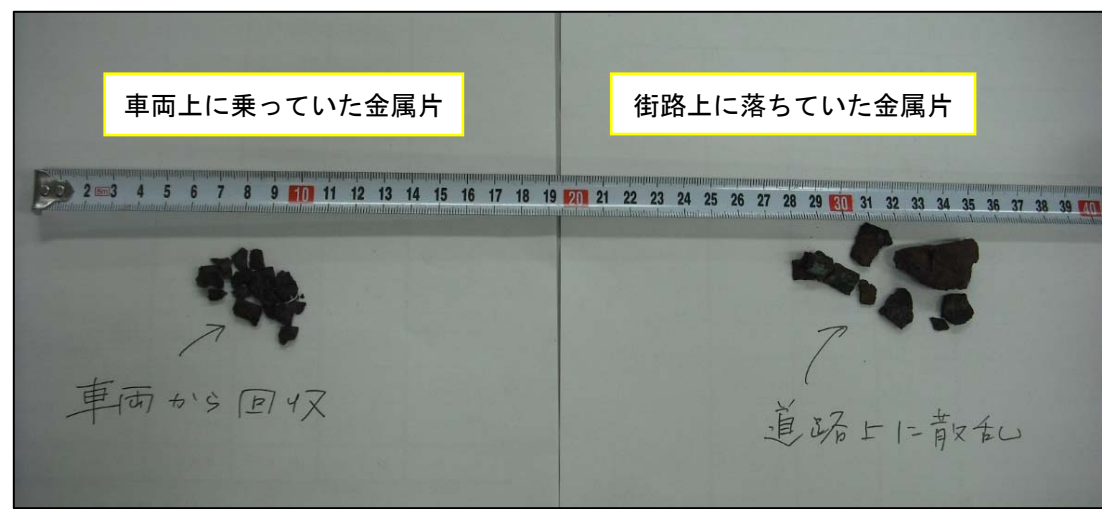
落下した金属片
