名古屋高速道路の長期維持管理及び 大規模修繕等に関する技術検討委員会【審議内容】 ～参考資料～

平成26年3月20日 名古屋高速道路公社

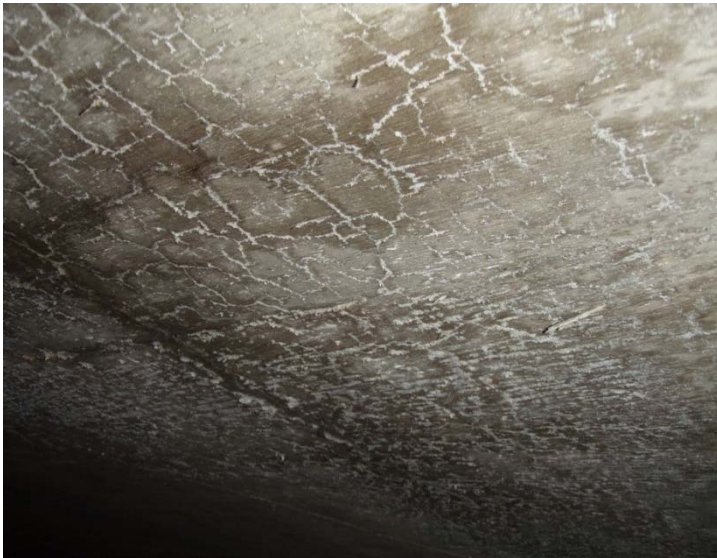
- ・疲労を一つの要因とする二方向ひび割れや流出石灰の損傷が発生している。
- ・昭和48年の道路橋示方書に準拠して設計した大高線に多くみられる。

二方向ひび割れ

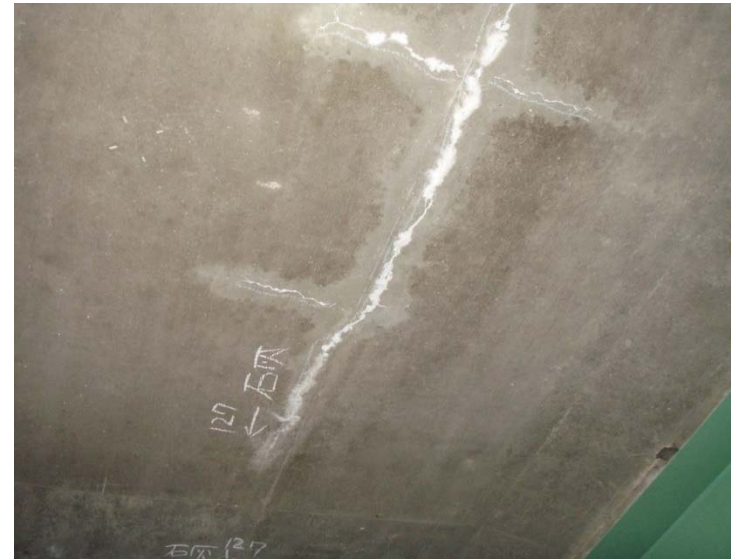
流出石灰

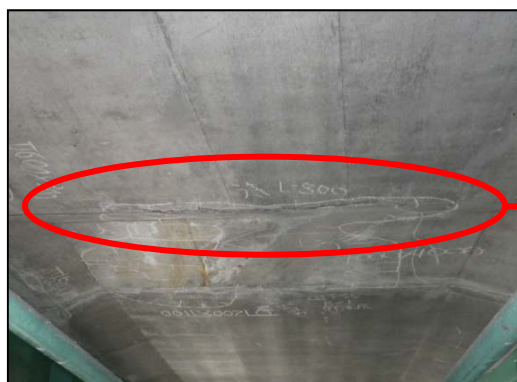
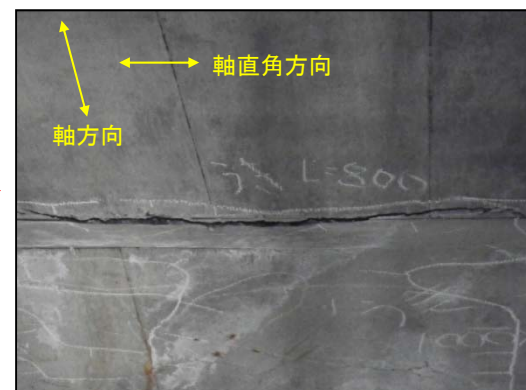
- ・床版の打継目から雨水や凍結防止剤が浸透することにより、床版内部の鉄筋が腐食し、鉄筋が膨張することで床版にひび割れが発生している。
- ・小牧線以前に建設した路線は床版防水層が施工されておらず、損傷が著しい。

打ち継部の
ひび割れ

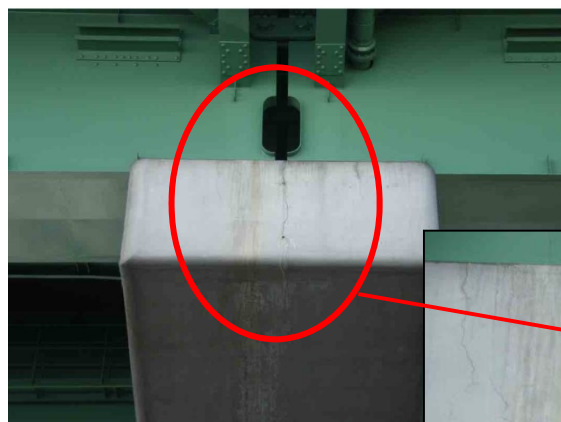
- ・伸縮装置の損傷により、橋脚へ雨水や凍結防止剤が流出している。
- ・このことにより、橋脚梁内部へ侵入した劣化因子の影響で鉄筋が腐食し、ひび割れや浮きが発生している。

梁角部の
ひび割れ

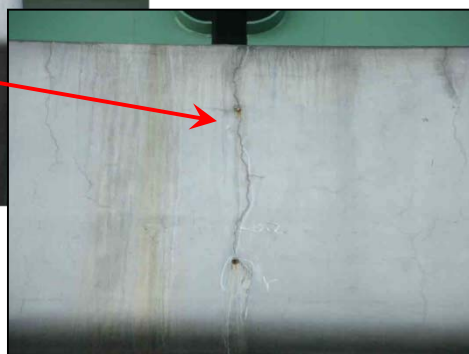
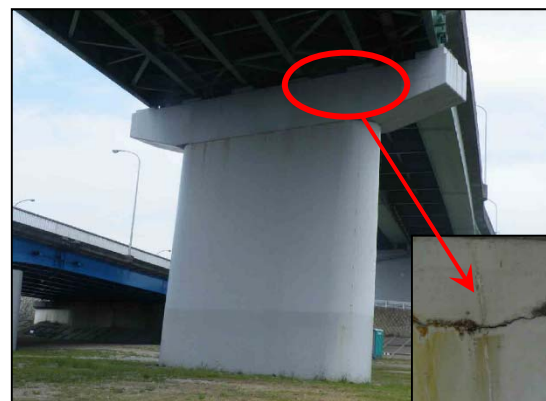
梁側面部の
浮き・ひび割れ

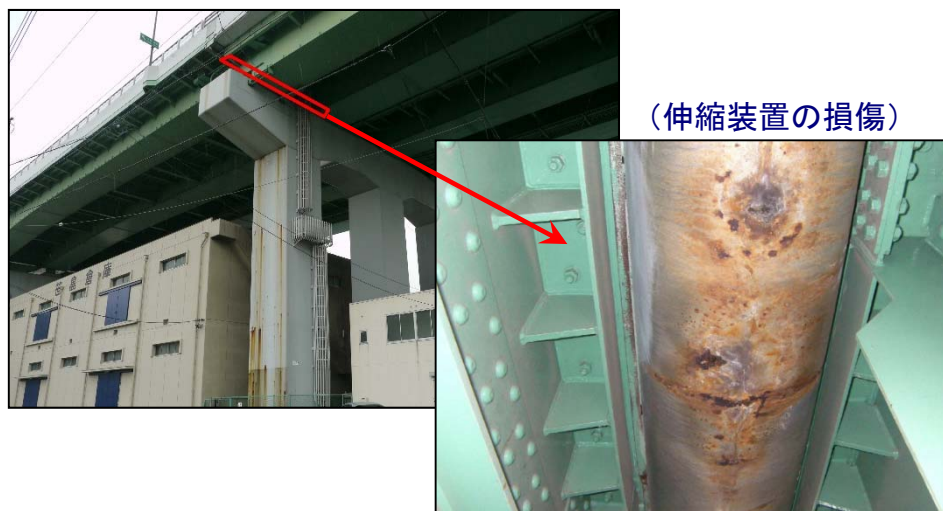
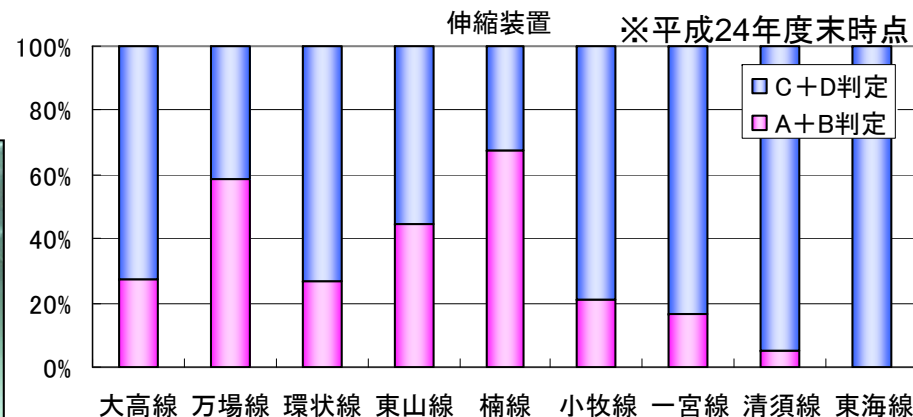
- ・伸縮装置の損傷により、橋脚へ雨水や凍結防止剤が流出し、この影響により、桁端部が損傷している。
- ・供用年数の比較的新しい北部路線でも見られる。

伸縮装置の樋が損傷し、
雨水や凍結防止剤が流出している。

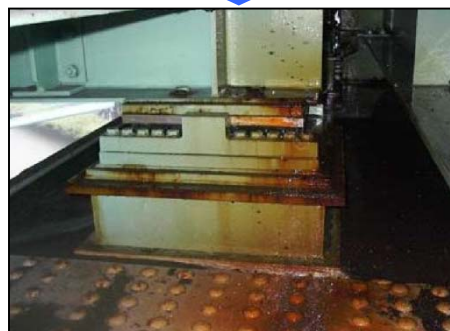
支承の錆

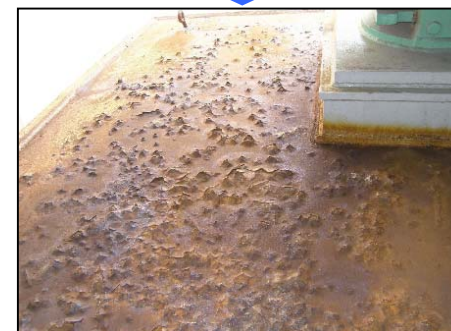
橋脚梁天端の錆

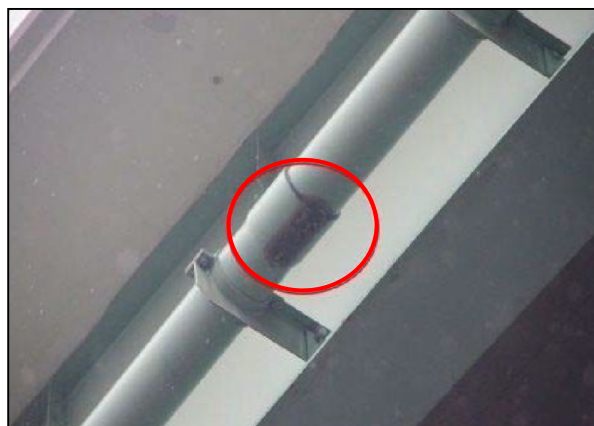
- ・排水管内に土砂が堆積し、通水障害が発生している。
- ・凍結防止材の影響および経年劣化により、遮音壁が損傷している。

排水管継手部からの漏水

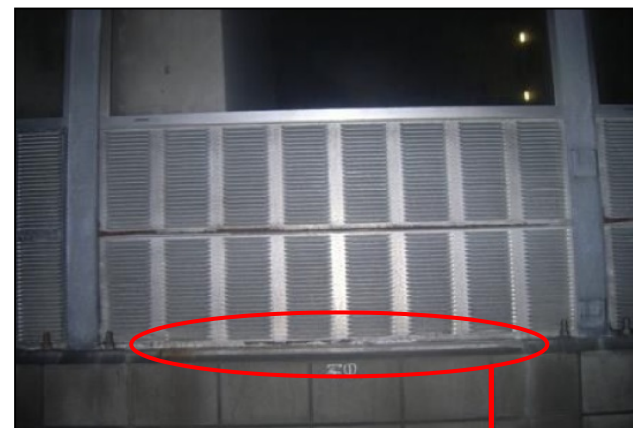
遮音壁(損傷全景)

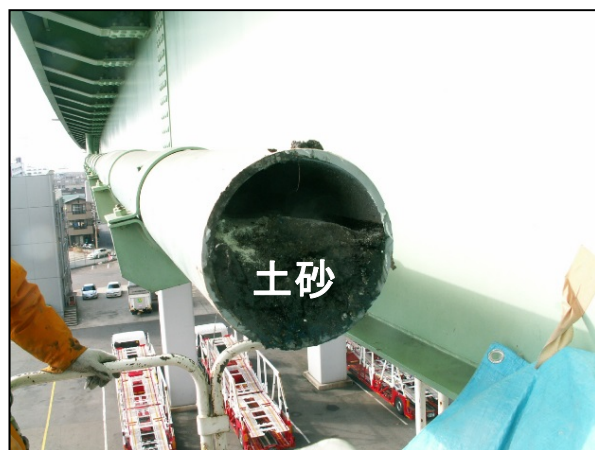
排水管(土砂堆積)

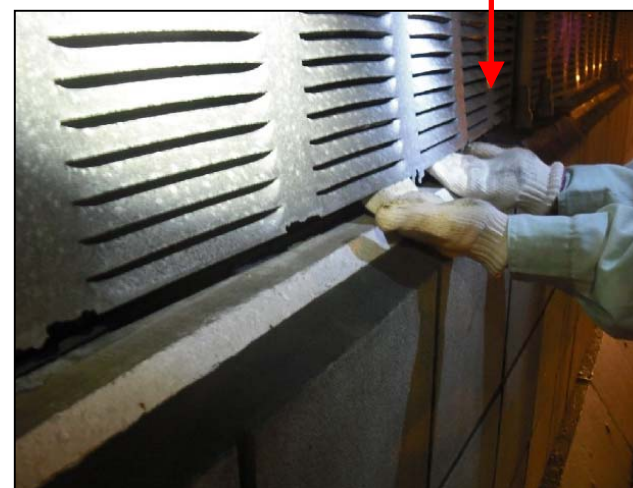
遮音壁(損傷近景)

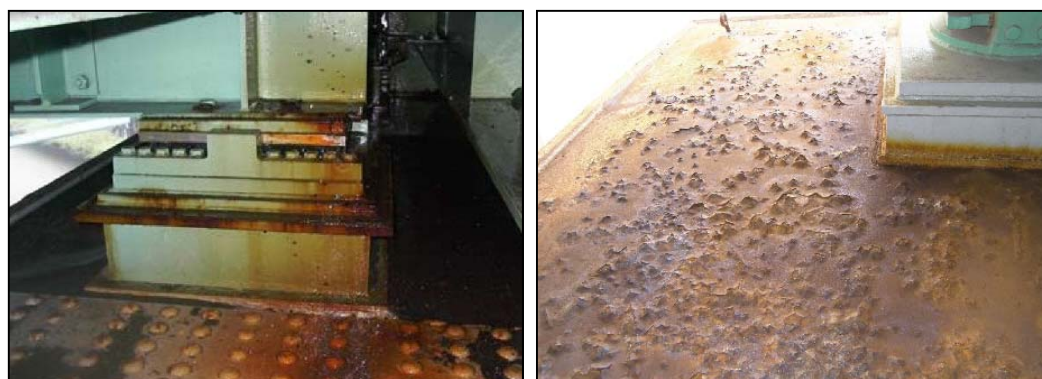
支承の錆や梁天端の錆

- ・ 桁端部の塗装については、雨水などによる構造物への影響が大きいことから、**重防食塗装**を施工する。(ふっ素塗装)

塗装箇所は1種ケレン
 防食下地(有機ジンクリッチペイント)
 弱溶剤形変性エポキシ樹脂塗料下塗り
 弱溶剤形ふっ素塗料中塗り
 弱溶剤形ふっ素塗料上塗り

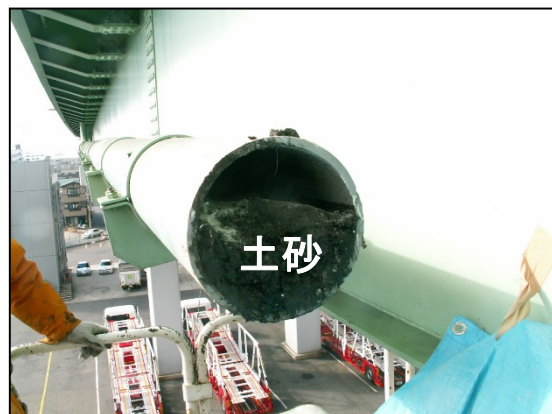
排水管(土砂堆積)

- ・ 排水管、遮音壁等の付属物については、耐用年数を設定して更新していく。

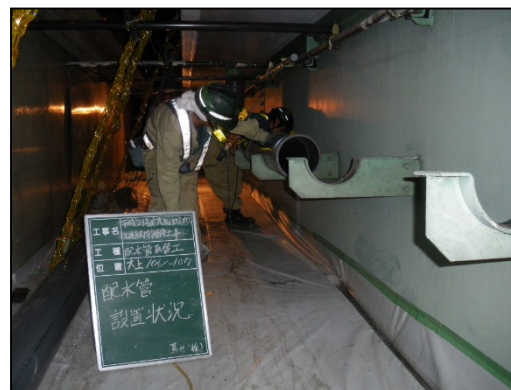
取替え状況(足場内)

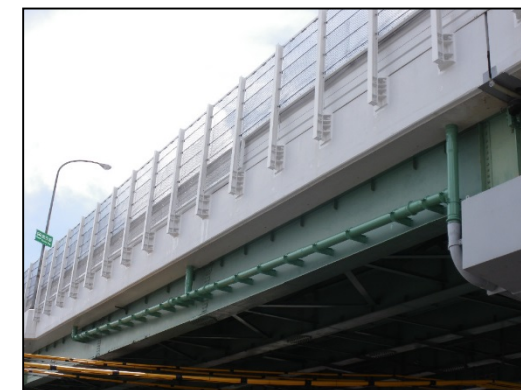
取替え完了(全景)

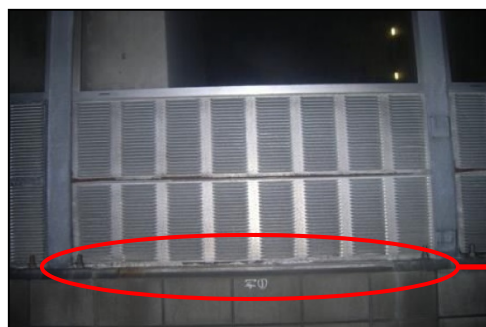
遮音壁(損傷全景)

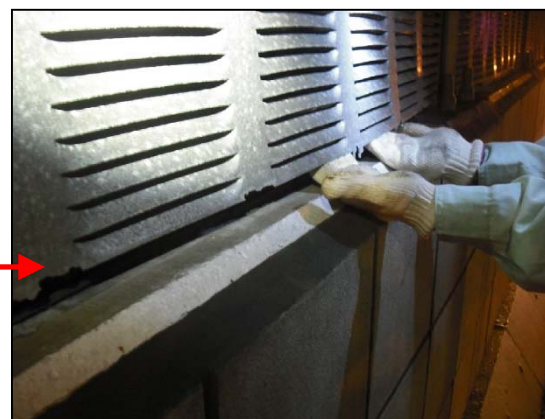
遮音壁(損傷近景)

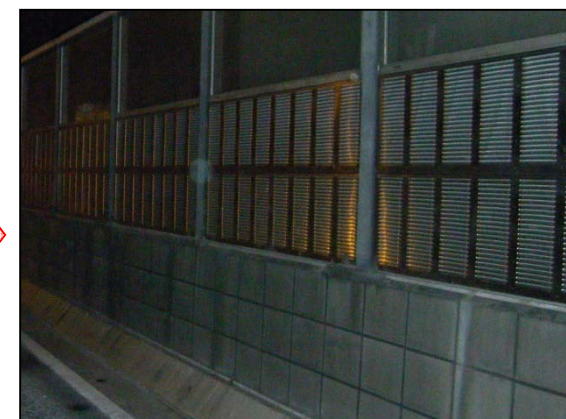
取替え完了(全景)
