名古屋高速道路の  
長期維持管理及び大規模修繕等に関する技術検討委員会  
～第1回～

平成25年7月30日  
名古屋高速道路公社

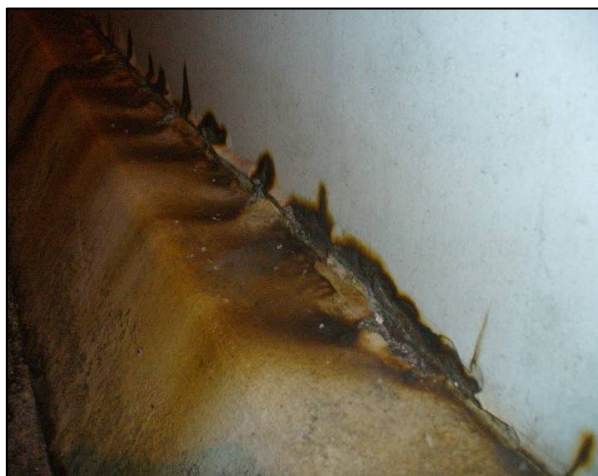
- 鋼製壁高欄内部に雨水が侵入し、腐食が進行している。

鋼製高欄外観

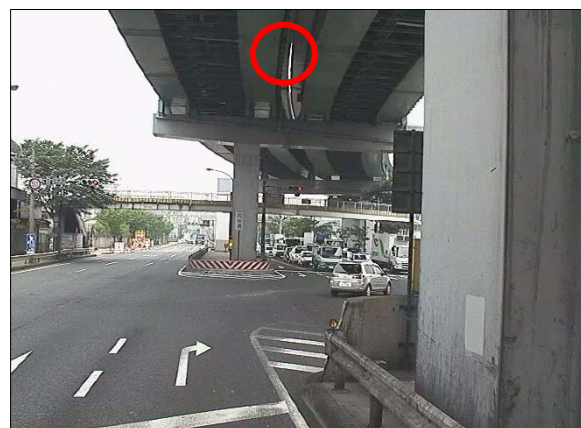
壁高欄間のコンクリート片落下 H24.5.13

発生場所 : 3号大高線丹後カーブ付近  
 第三者被害 : 走行車両へ接触  
 供用開始 : 昭和54年7月  
 経過年数 : 33年

コンクリート片の落下した箇所

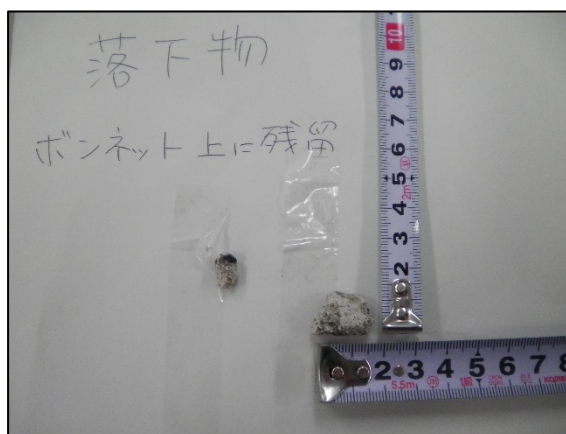
落下したコンクリート片

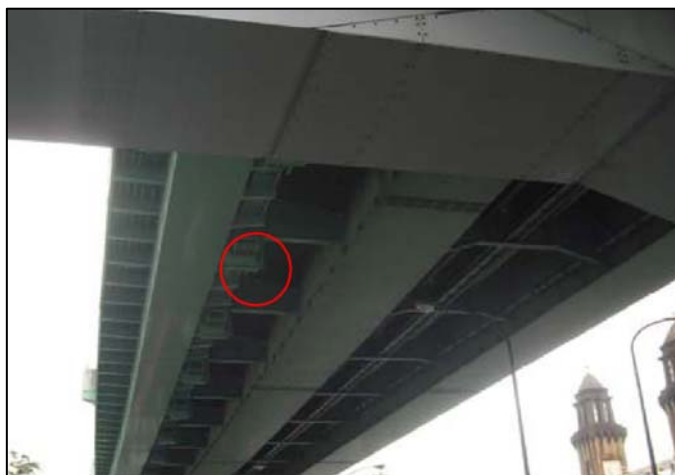
床版下面のコンクリート片落下 H22.5.19

発生場所 : 都心環状線 山王カーブ付近  
第三者被害: 無し  
供用開始 : 昭和63年4月  
経過年数 : 22年

コンクリート片の落下した箇所

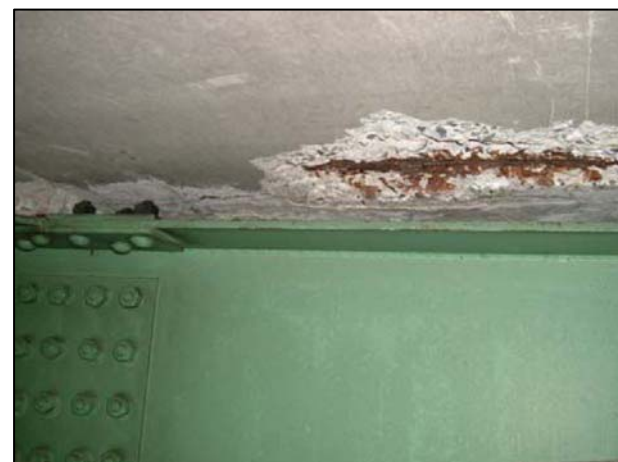
コンクリート片の落下した箇所

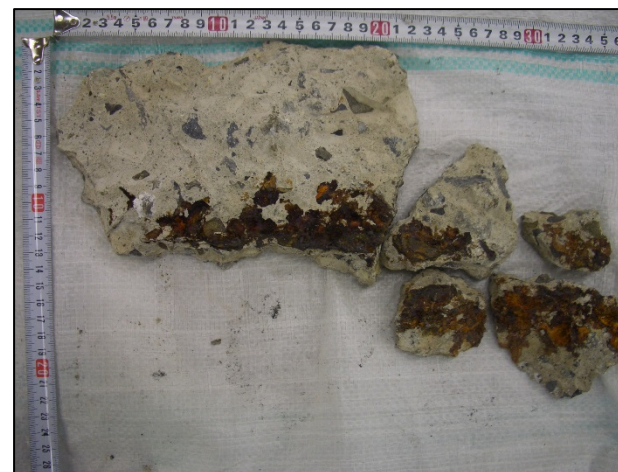
落下したコンクリート片

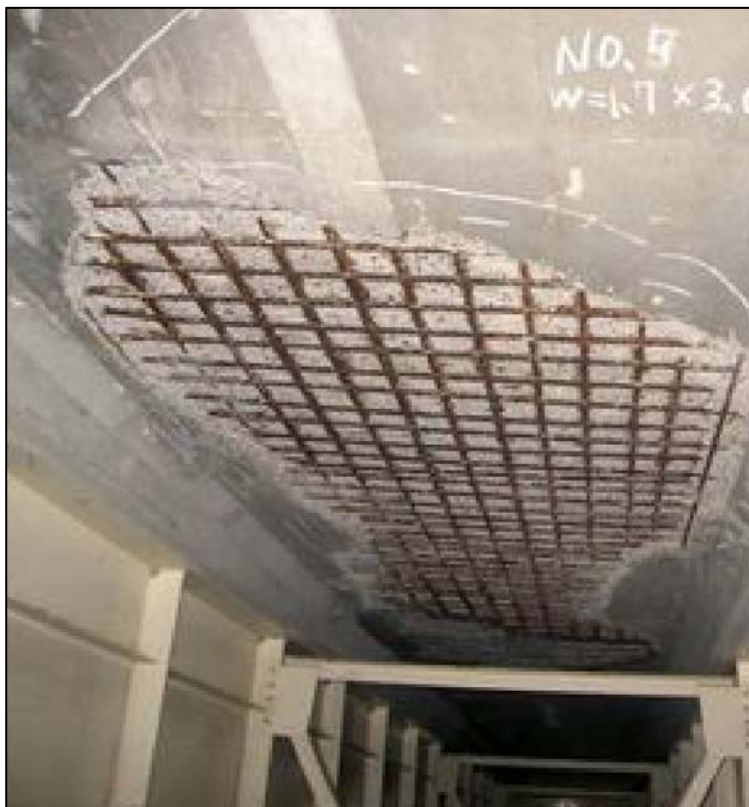
- ・将来、名古屋高速道路でも同様の損傷が予想される(コンクリート構造物)。

床版下面の損傷

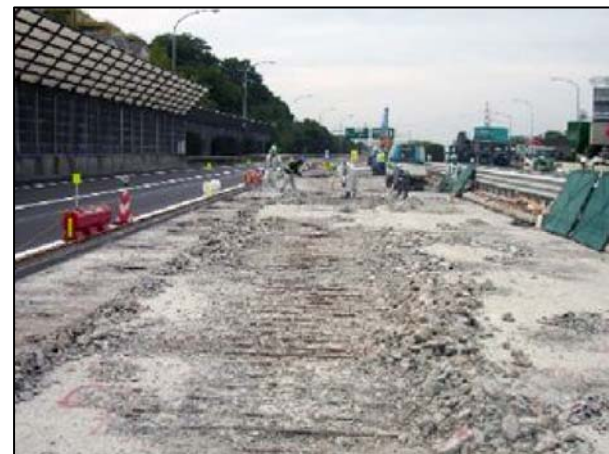
床版上面の損傷

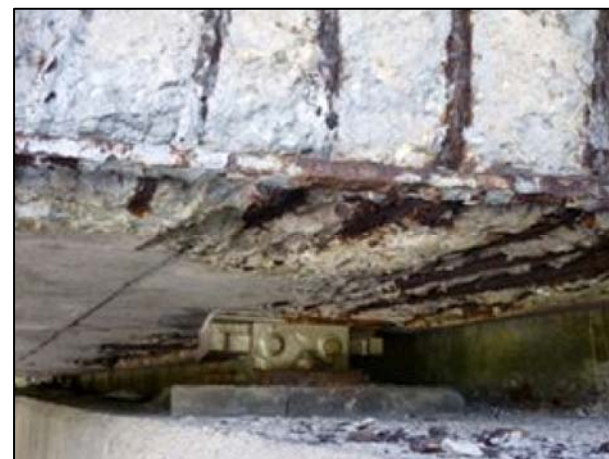
橋梁桁端部の損傷

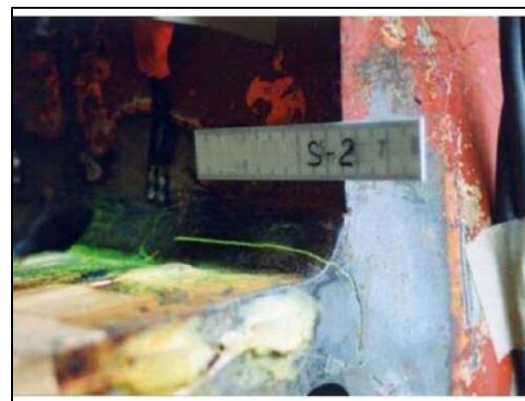
- ・将来、名古屋高速道路でも同様の損傷が予想される(鋼構造物)。

橋脚隅角部クラック
