名古屋高速道路の  
長期維持管理及び大規模修繕等に関する技術検討委員会  
～第1回～

平成25年7月30日  
名古屋高速道路公社

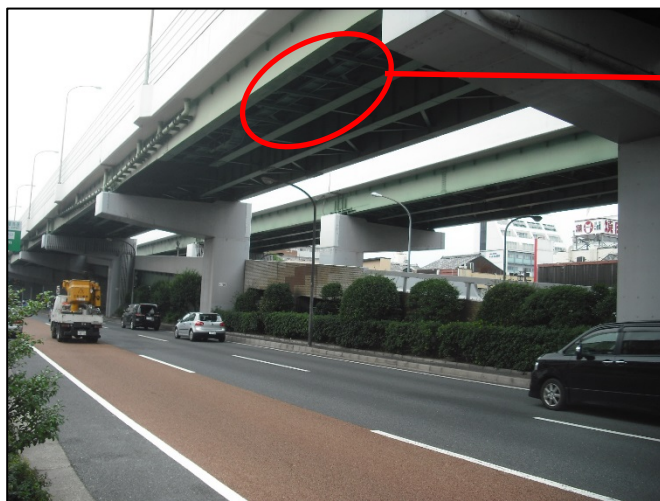
- ・疲労を一つの要因とする2方向ひび割れや流出石灰の損傷が発生している。
- ・昭和48年の道路橋示方書に準拠して設計した大高線に多くみられる。

格子状の  
ひび割れ

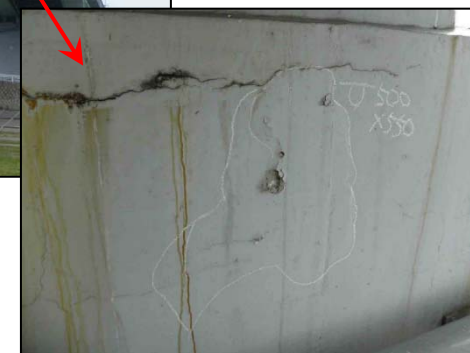
- ・伸縮装置の損傷により、橋脚へ雨水や凍結防止剤が流出している。
- ・このことにより、橋脚梁内部へ侵入した劣化因子の影響で鉄筋が腐食し、ひび割れや浮きが発生している。

梁側面部の  
浮き・ひび割れ

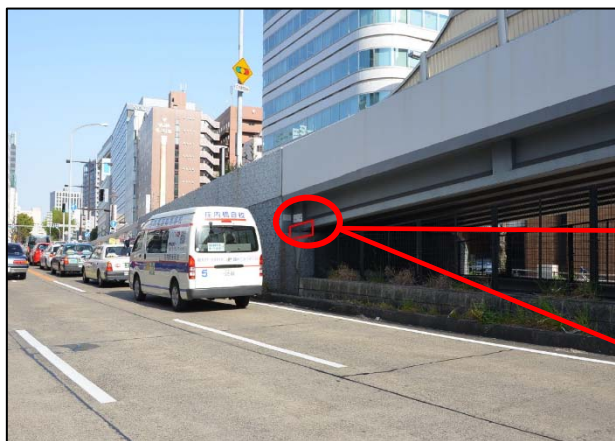
- ・出入口に多く使われているPC桁端部にひび割れが発生している。
- ・伸縮装置の損傷による漏水が原因と推測されるが、桁端部の遊間が狭く、維持管理が困難な箇所である(53箇所)。

PC桁の損傷(外桁部)

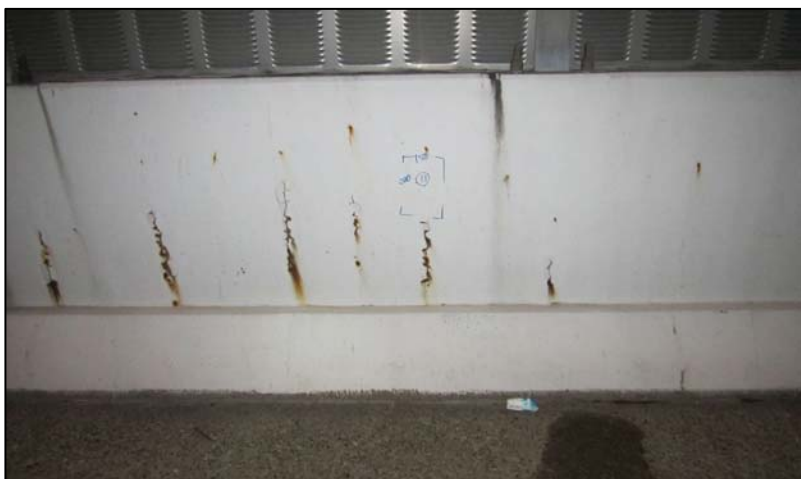
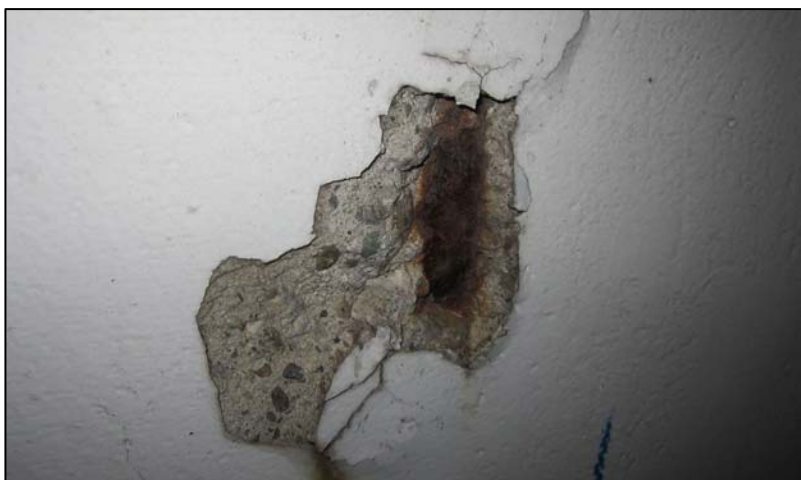
- ・コンクリート壁高欄内部の鉄筋の腐食により、ひび割れや浮きが発生している。
- ・コンクリートの被りが不足している路線で顕在化している。

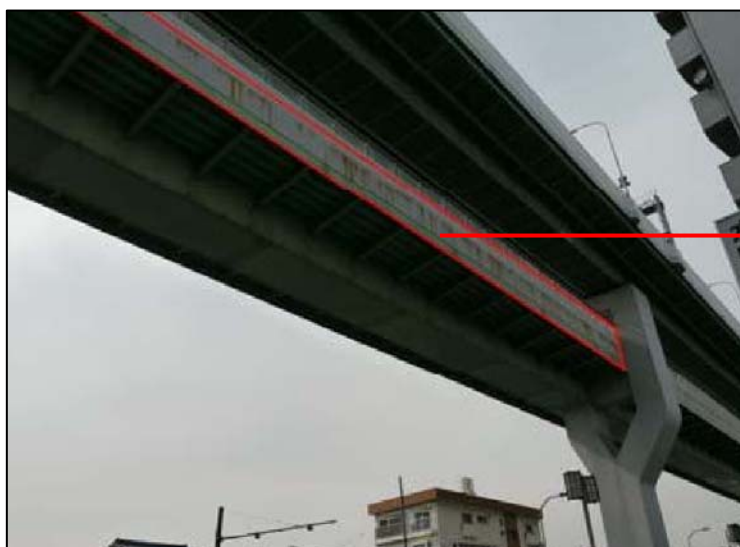
- 鋼製型枠の内側に雨水が浸入し、鋼製型枠の腐食を引き起こし、錆やき裂が発生している。

鋼製型枠の錆・き裂

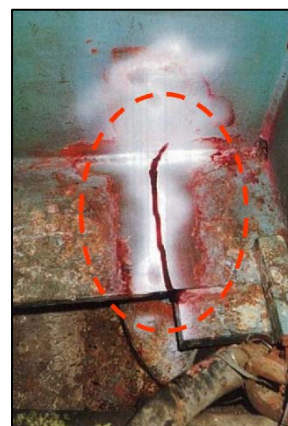
支承ソールプレート溶接部
